Asbest in land- en tuinbouwbedrijven

Tips voor het veilig omgaan met asbesthoudend materiaal

Vlaamse overheid

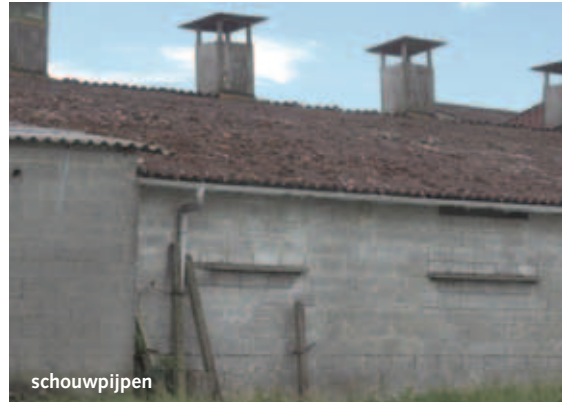
- **Schouwpijpen en luchtkanalen:** ronde buizen of vierkante kokers soms gebruikt als rookafvoer, ventilatie of voor de binnenbekleding van rookkanalen.

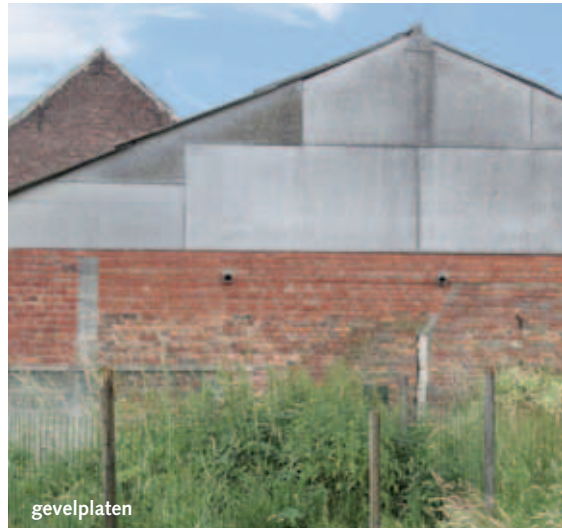
- **Vlakke asbestcementplaten:** gebruikt voor de bekleding van buitengevels.

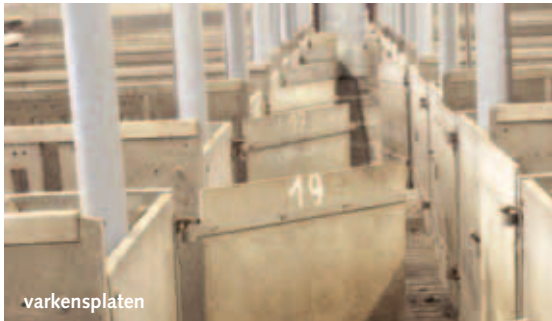
varkensplaten

- **Tussenschotten:** de zogenaamde "varkensplaten" vaak gebruikt in stallen.
- Voor **toepassingen in en om het huis**, zoals vensterdorpels, muurbescherming, vloertegels van asbesthoudend vinyl, bloembakken, glasalplaten en imitatiemarmers verwijzen wij naar de brochure "Asbest in en om het huis" die u kunt downloaden van de website www.vlaanderen.be/lucht of telefonisch aanvragen op het nummer 0800/3 02 01.

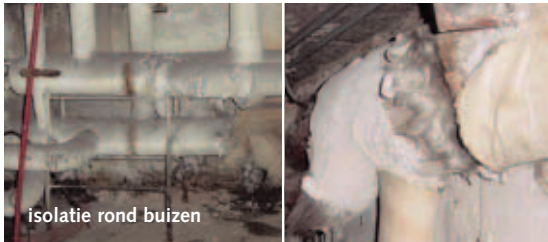
isolatie rond buizen

- **Isolatie rond verwarmingsbuizen:** brokkelig plaaster dat meestal omwikkeld is met wit jute en tot de jaren tachtig gebruikt werd als isolatie van verwarmingsbuizen.

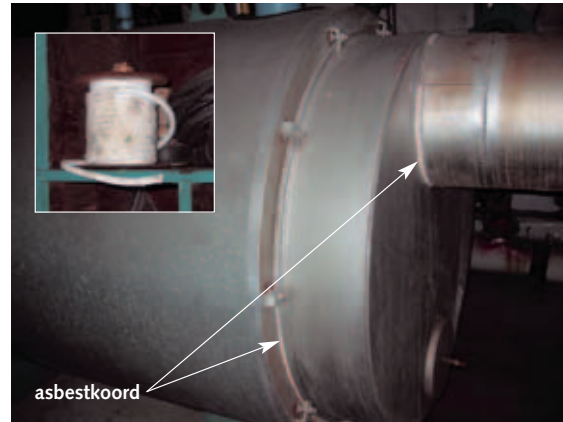
asbestkoord

- **Afdichtingskoord:** wit of grijs koord dat gemakkelijk uiteenvalt en tot de tachtiger jaren gebruikt werd als afdichting van kachels en verwarmingsketels.
